POROČILO

O KONSERVATORSKO-RESTAVRATORSKIH DELIH NA STRANSKIH OLTARJIH IN PRIŽNICI IZ CERKVE SV. KATARINE V LEDAVI

Cerkev sv. Katarine

Restavradorstvo Legan d.o.o.

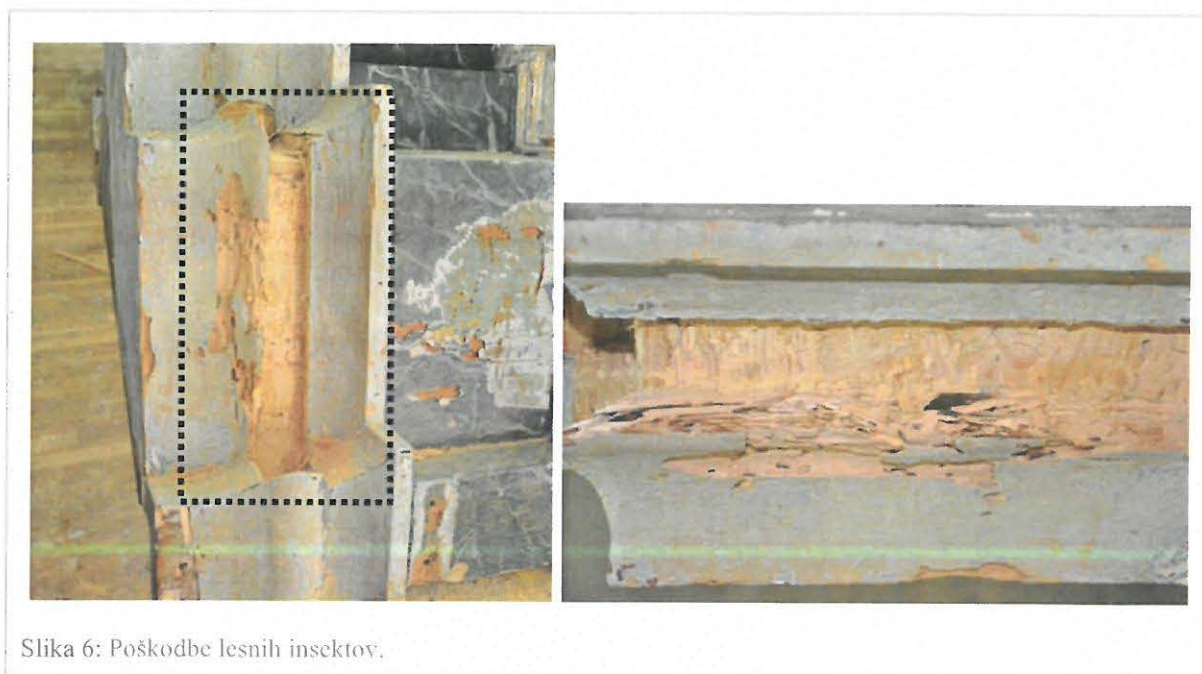
Arhitektura oltarjev in prižnice je bila izdelana iz smrekovega lesa, lesena plastika in okrasje pa iz lipovine. Les so napadli lesni insekti, posamezne dele je poškodovala tudi visoka zračna vlažnost, zaradi katere je bil les povsem preperel (sl. 6-9).

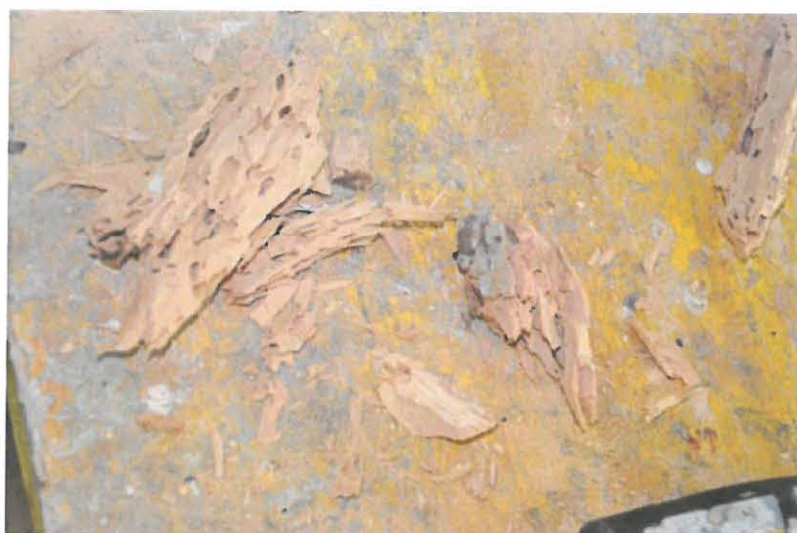
Slika 7: Les je bil zaradi poškodb na posameznih mestih lomljiv.

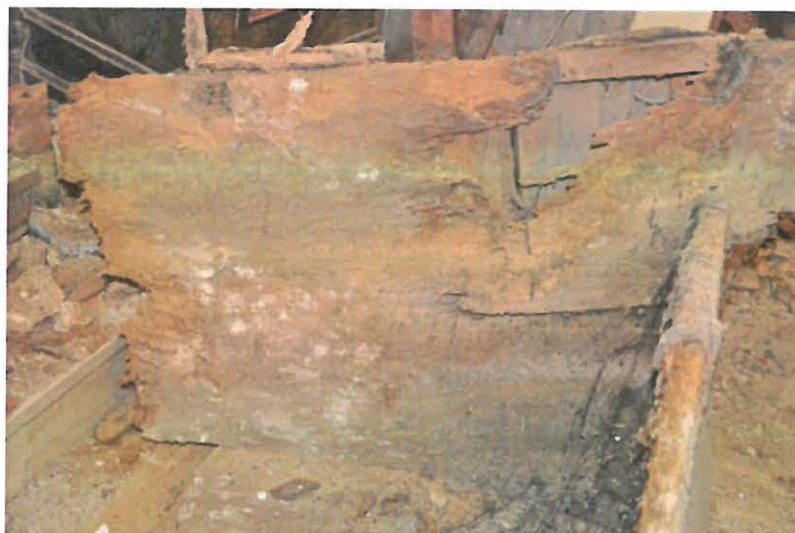
Slika 8: Pri demontaži oltarja smo ugotovili, da je bil les zaradi vlage na spodnjih delih oltarjev, povsem preperel.

Konstrukcija oltarjev in prižnice je bila zaradi številnih poškodb nestabilna, zato smo jo z mizarskimi deli stabilizirali in ji povrnili svojo nosilno funkcijo. Najprej smo preperelo lesno osnovo prepojili in utrdili z epoksidno smolo *Epoxy 210*. Nato smo z mizarskimi lepili, vijaki in žebliji pričvrstili oslabiljene dele in spoje oltarne konstrukcije. Večje manjkajoče dele oltarjev in prižnice ter površine, ki so bile poškodovane v tako velikem obsegu, da jih ni bilo mogoče sanirati, smo nadomestili s podobnim lesom kot je izvorni, manjše dele pa smo rekonstruirali iz dvokomponentne epoksidne smole (sl. 19-21).

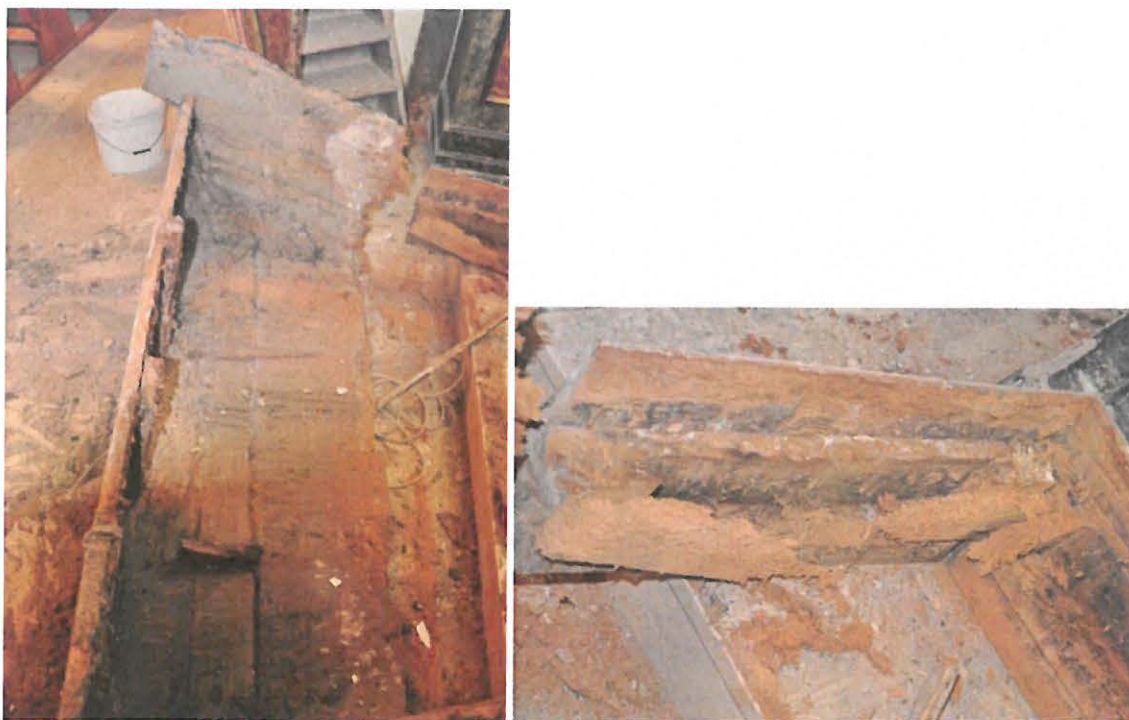
Slika 9: Pri demontaži oltarja smo ugotovili, da je bil les zaradi vlage na spodnjih delih oltarjev, povsem preperel.

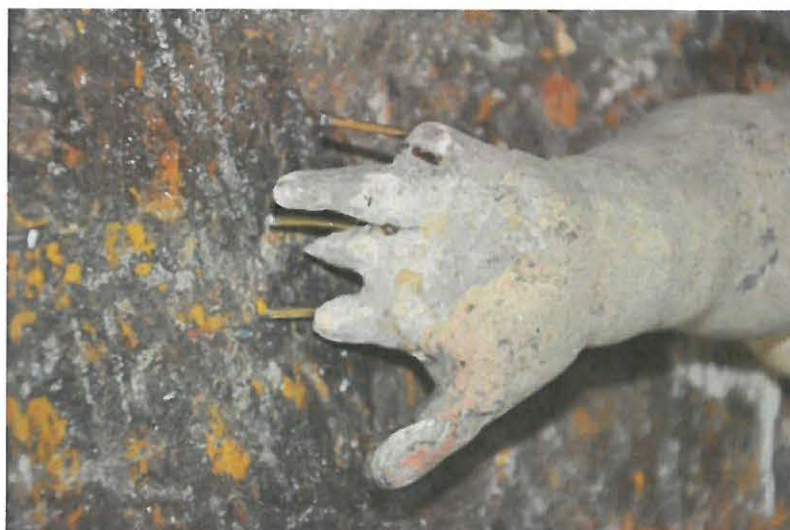
Spoji, kjer so bili deli oltarjev in prižnice med seboj združeni, so bili ohlapni, ali pa so povsem popustili. Železni žablji, ki so povezovali posamezne dele, so oksidirali, rja pa je razširila na polikromacijo in pozlato. Ponekod so manjkali deli arhitektur, ornamentov in kipov (sl. 10, 11).

Slika 10: Odlomljeni in manjkajoči prsti na kipu angela.

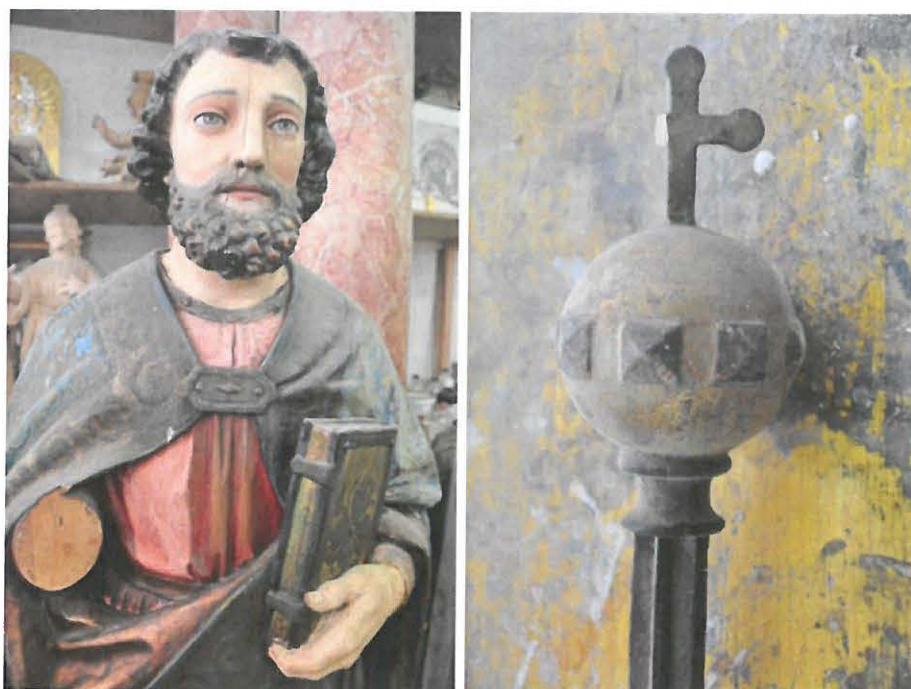
Slika 11: Odpadla roka na kipu svetnika (fotografija levo) in zlomljeni del križa (fotografija desno).

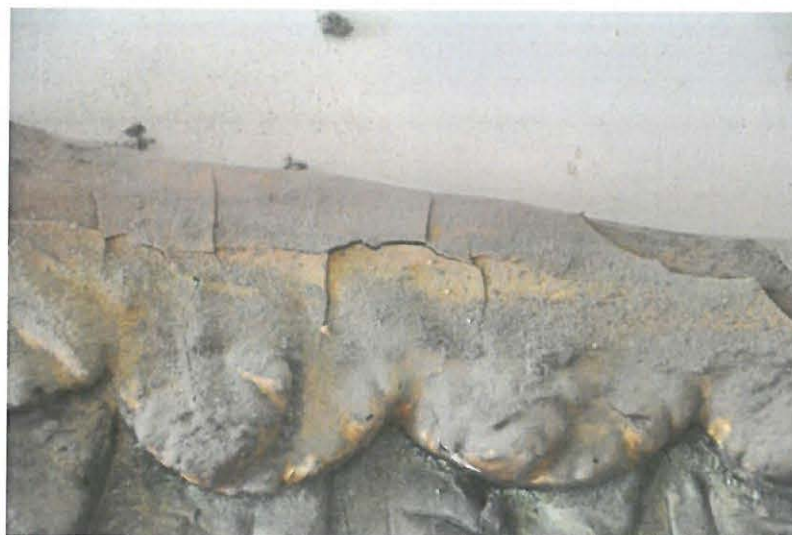
Podloga je bila skupaj z barvno plastjo, pozlato in posrebitvijo na več delih oltarjev in prižnice razpokana (sl. 12). Posledično je odstopala ter odpadala od lesene osnove (sl. 13-15).

Slika 12: Nestabilna pozlata.

Nestabilno slikovno plast smo utrdili z utrjevalcem *Sokrat 2804*, ki smo ga nanašali s čopičem. Pri bolj globinskem utrjevanju smo si pomagali tudi z injekcijami.

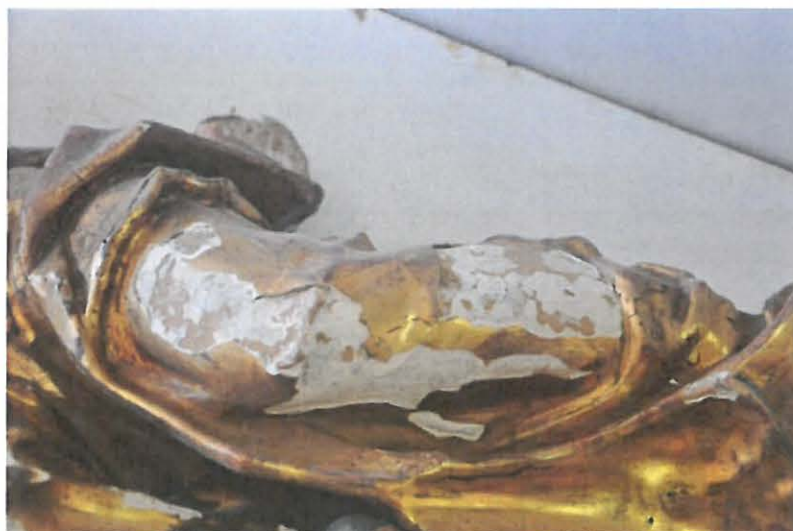
Slika 13: Odstopanje in odpadanje pozlate od lesenega nosilca.

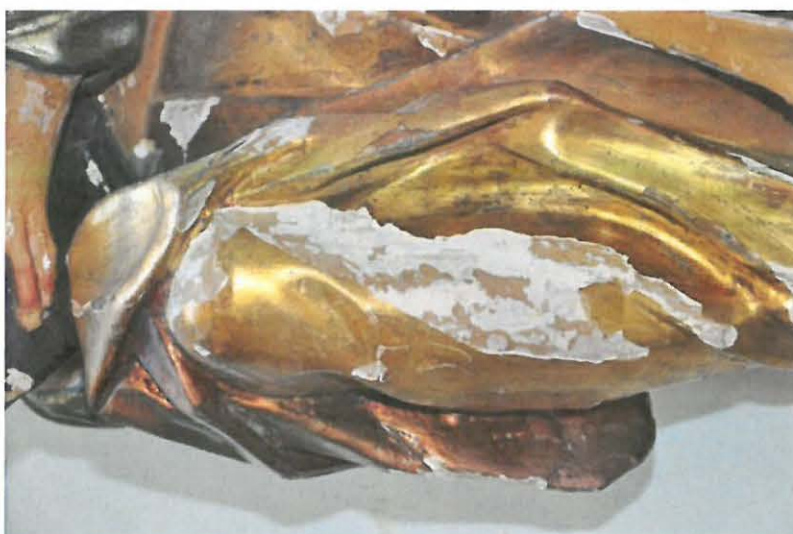
Slika 14: Odstopanje in odpadanje pozlate od lesenega nosilca.

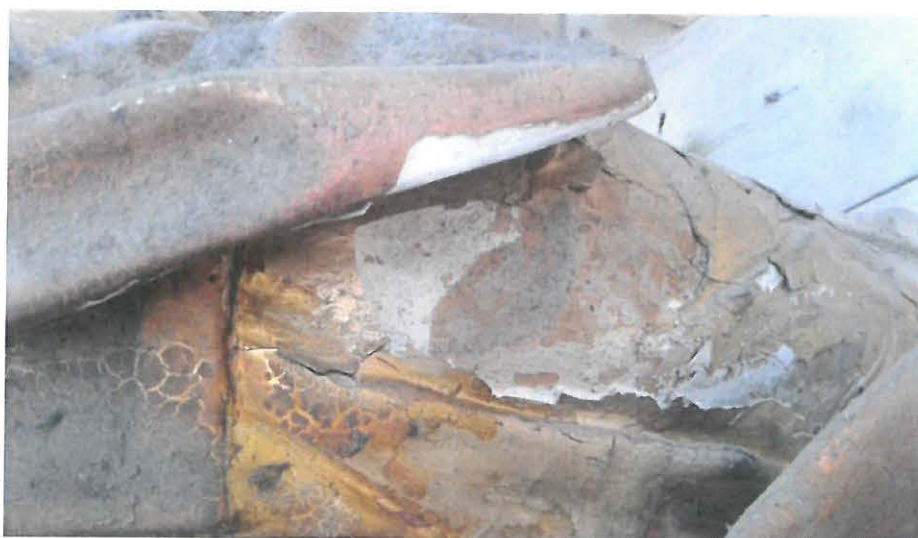
Slika 15: Odstopanje in odpadanje pozlate od lesenega nosilca.

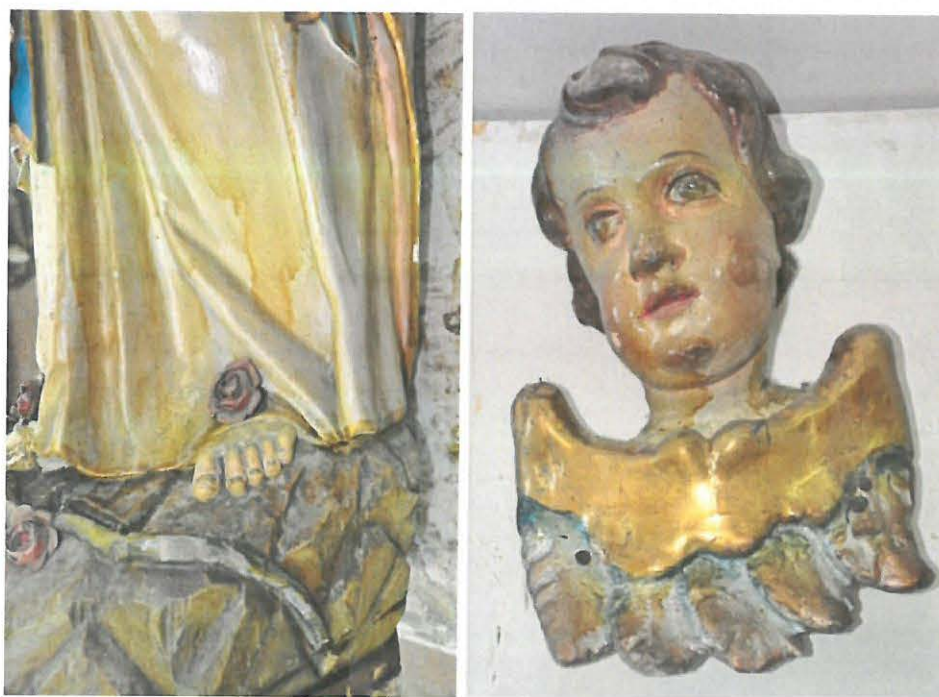
Na barvni plasti se je nahajal debel sloj laka, ki je tekom časa močno porumenel in potemnel (sl. 16).

Slika 16: Porumenel lak na barvni plasti.

Najprej smo s čopičem in sesalcem odstranili nasedlo umazanijo (prah, pajčevina itd.). Sledilo je odstranjevanje potemnega laka z etanolom, ki je med testiranimi sredstvi podal najboljši rezultat (sl. 22-24). Za odstranjevanje trdovratnejše umazanije smo uporabili skalpel ali mešanico vode, alkohola in acetona, kateri smo dodali manjšo količino amonijaka.

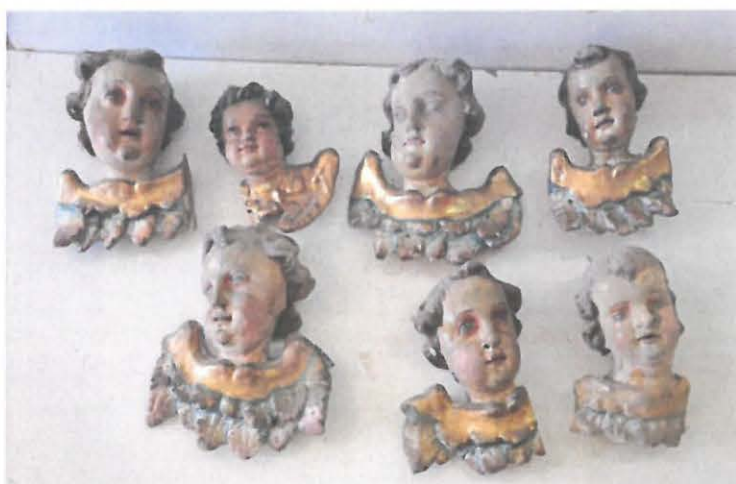
Površina obeh oltarjev in prižnice je bila prekrita z debelim slojem prahu, pajčevine, voska, posušenega listja in cvetov rastlin itd. (sl. 17, 18).

Slika 17: Porumenel lak in umazanija na kipih.

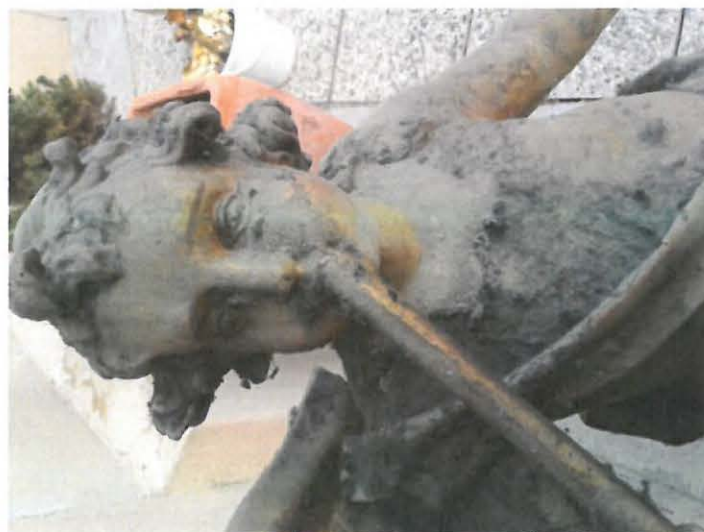
Slika 18: Umazanija na barvni plasti.

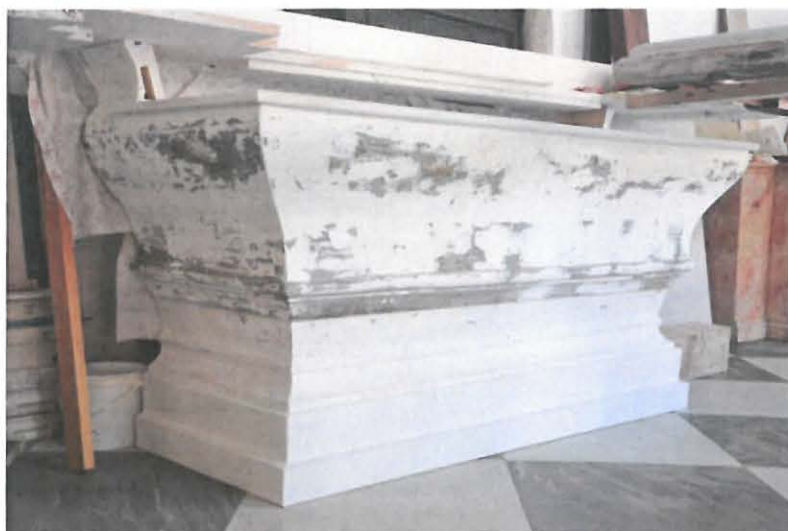
Slika 27: Menza po kitanju. Poslikava na menzi je bila zaradi vlage skoraj povsem uničena.

Večje in globoke poškodbe lesa smo zakitali z akrilnim kitom za les *Jubin*, ki smo ga na mesta poškodb nanašali z lopatico. Manjkajoče dele slikovne plasti smo dopolnili z akrilno podlogo, ki smo jo pripravili iz veziva *Unikum*, *Gessa*, bolonjske krede in vode. Podlogo smo s čopičem nanesli na manjkajoča mesta v več plasteh. Dopolnjene dele smo po sušenju izravnali s skalpelom in brušenjem (sl. 25-27).
